ПАСПОРТ ДОСТУПНОСТИ
объекта социальной инфраструктуры (ОСИ)
№ _____

1.1. Наименование (вид) объекта _муниципальное бюджетное общеобразовательное учреждени «1-Бенжерепская средняя общеобразовательная школа»

АКТ ОБСЛЕДОВАНИЯ
объекта социальной инфраструктуры
К ПАСПОРТУ ДОСТУПНОСТИ ОСИ
№___

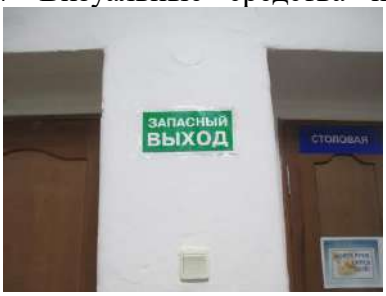
Фото №21 Эвакуационный путь 1 этаж	Фото №22 Эвакуационный путь 2 этаж
Фото №23 Раздевалка	Фото №24 Санузел
Фото №25 Санузел	Фото №26 Санузел
Фото №27 Визуальные средства путей эвакуации
